יום רביעי ט"ז סיון תשע"ב
06/06/12

הנדון: זיהום מעגן הדיג "שביט" בקישון בשמן שחור – 6.6.12

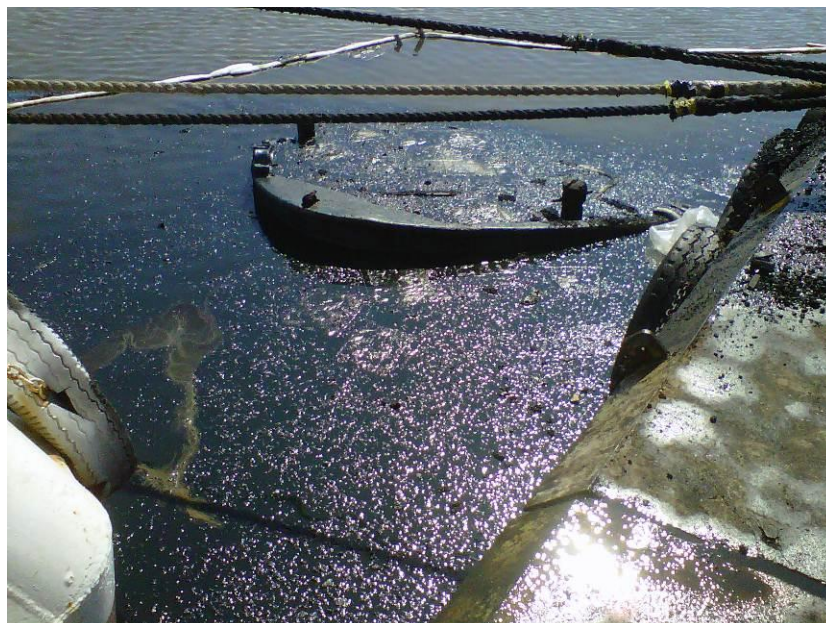
בעת סיור שערכתי במעגן הדיג "שביט" שבקישון, שבאחריות חברת נמלי ישראל פיתוח ונכסים בע"מ (חנ"י), הבחנתי בכתם שמן שחור המתפשט במים בקצה הצפוני מערבי של רציף מעגן הדיג, רציף ספינות המכמורת. בנוסף לכתם השחור, הבחנתי בעדשת שמן צבעונית המכסה את פני המים, בין כלי השיט העוגנים לאורך הרציף הצפוני. סביב כתם השמן נפרש שרוול סופג.

בברור שערכתי נאמר לי שבמקום עמדה ספינה שבוצעו עליה עבודות גריטה. בעיקבות עבודות אלו טבעה הספינה וזיהמה את מי המעגן בשמן שחור.

תמונה מס' 1- כתם שמן שחור על פני המים באזור טביעתה של הספינה. צילום: אלון בן מאיר, רשות נחל הקישון – 6.6.12

הודעה בדבר אירוע הזיהום הועברה למוקד הסביבה של המשרד להגנת הסביבה. צולמו תמונות של הזיהום וכן נלקחה דגימת מים ממקום טביעתה של הספינה לבדיקת מעבדה. למקום הגיע מפקח אגף ים וחופים ופתח בחקירה. צוות קבלן טיפול בזיהום שמנים ודלקים של נמל הקישון הגיע גם כן והחל בפעולות ניקוי הזיהום.

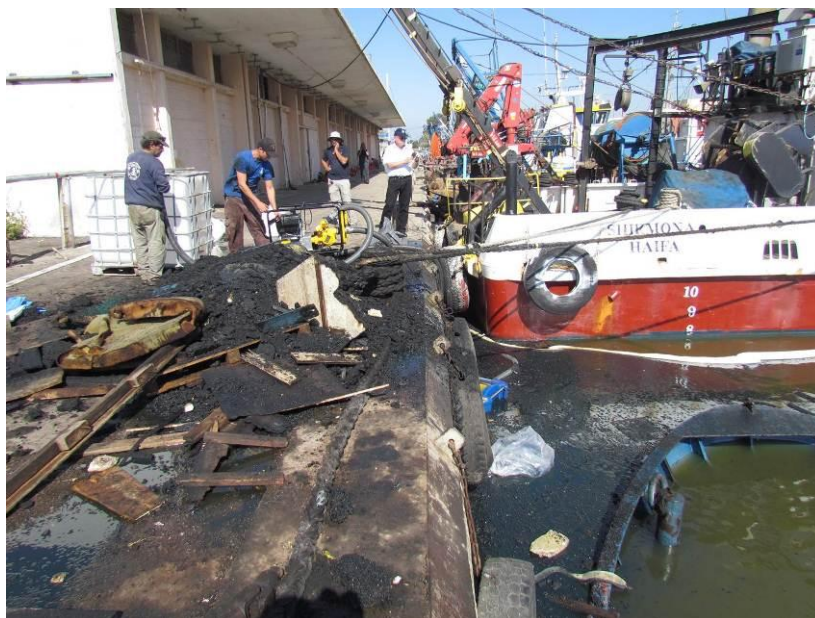
תמונה מס' 2- פעולות ניקוי כתם השמן. צילום: אלון בן מאיר, רשות נחל הקישון. 6.6.12
